## Konsekvensanalyse Tukudalen Pukkverk.

### Tema 1 - Støy - støymålinger - støykart

# Konsekvensanalyse Tukudalen Pukkverk

### **EVALUERING AV STØVNEDFALLSMÅLINGER. Bestemmelse av støvnedfall for 2 perioder ved Tukudalen Pukkverk i Sigdal kommune.**

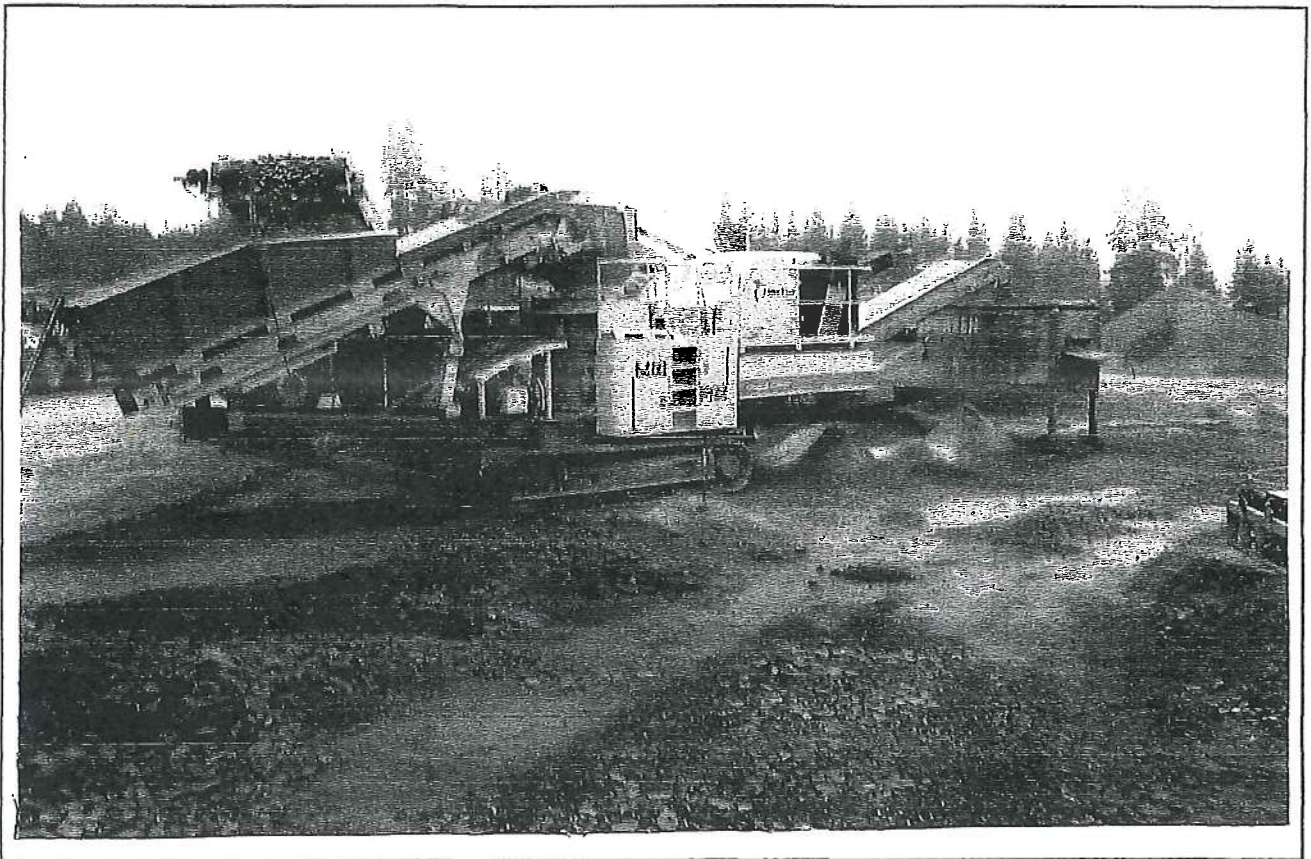
Finknuseanlegg

Mobil konknuser Metso Lokotrack LT 200hP  
Mobilt materanlegg  
Mobilt sikteverk Powerscreen Turbo Chieftain 1400

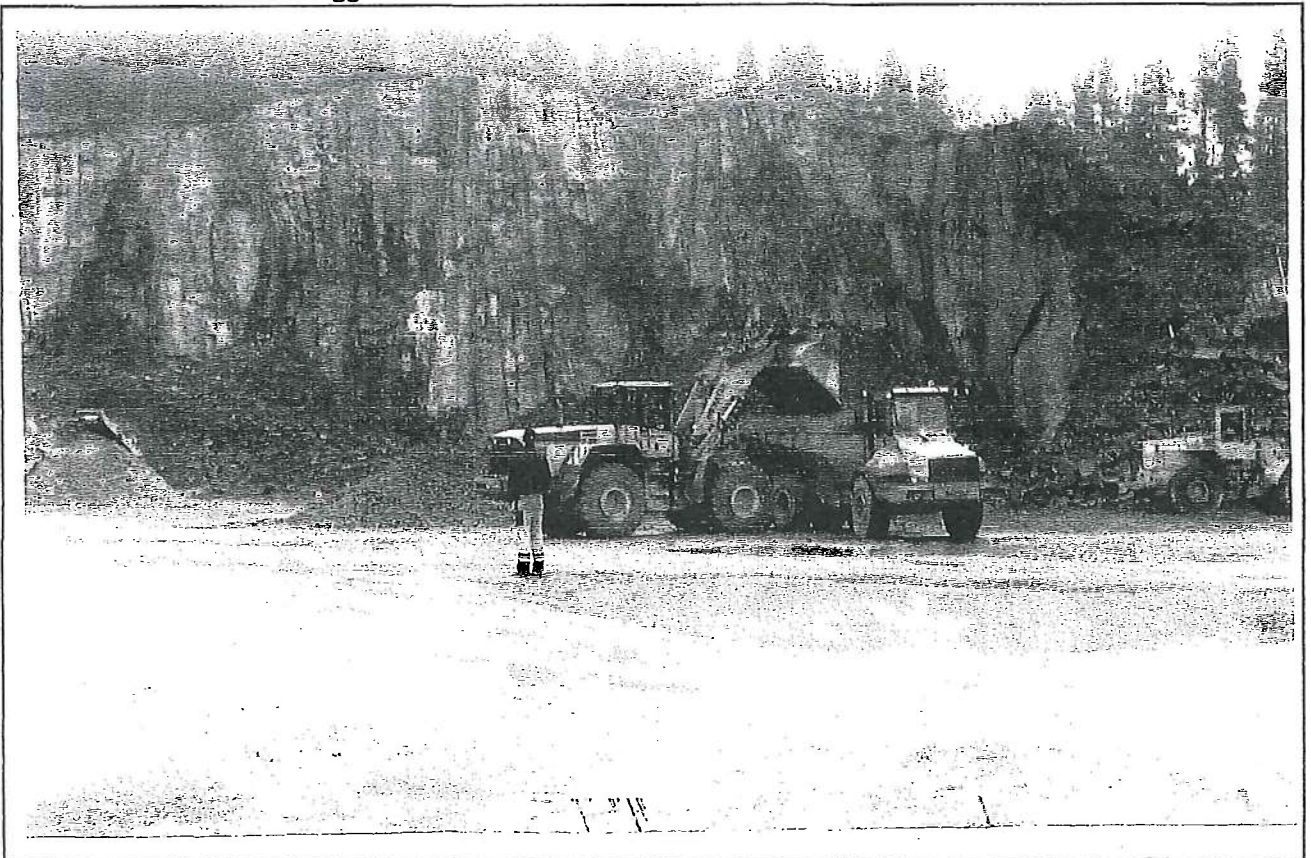
laste - transportutstyr

2 Hullastere Komatsu 926  
1 Hullaster Volvo BM L 1500  
1 Dumper MIXV

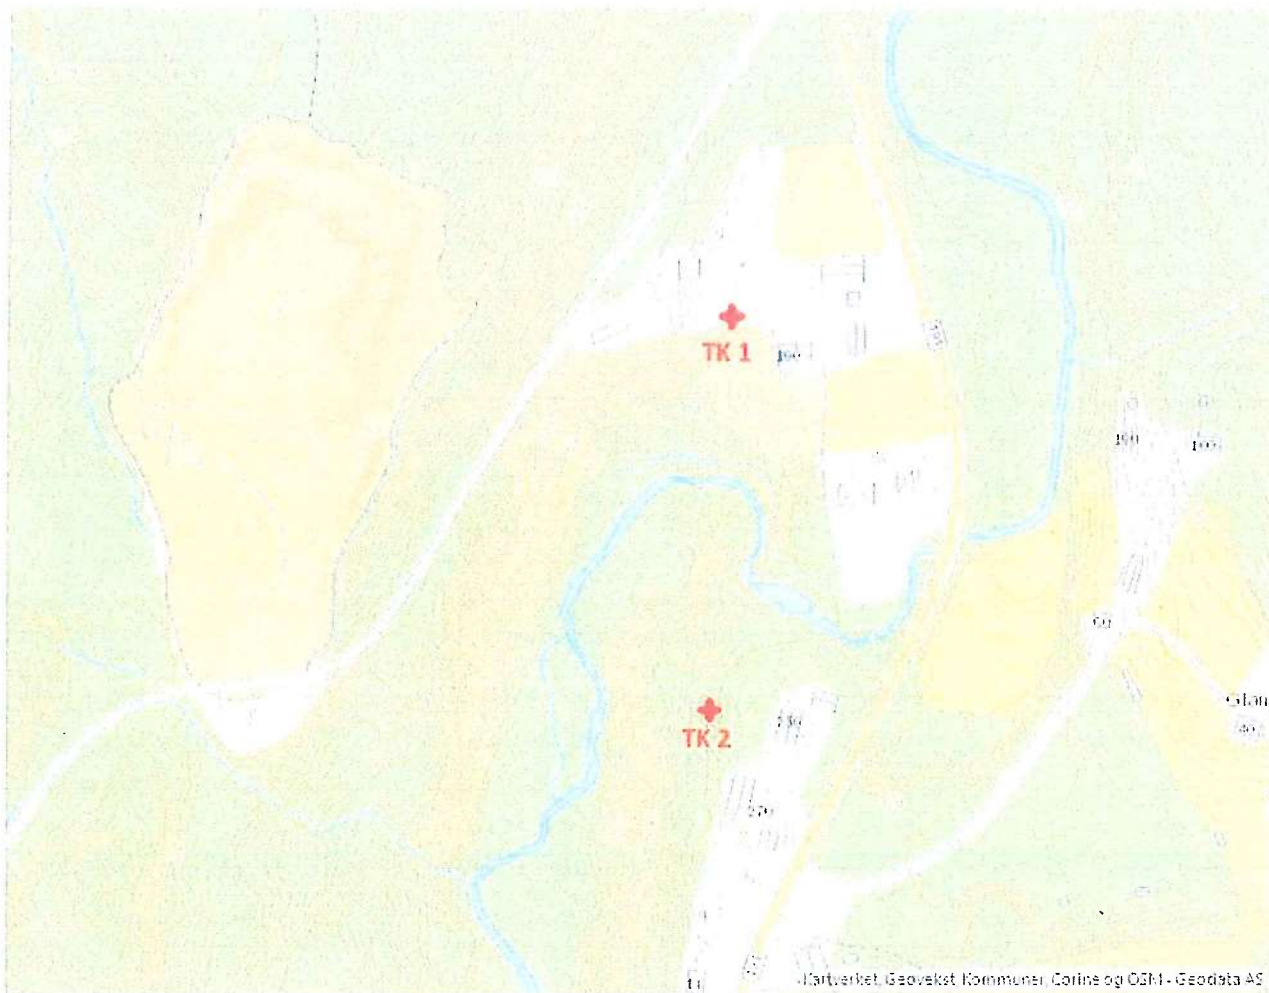
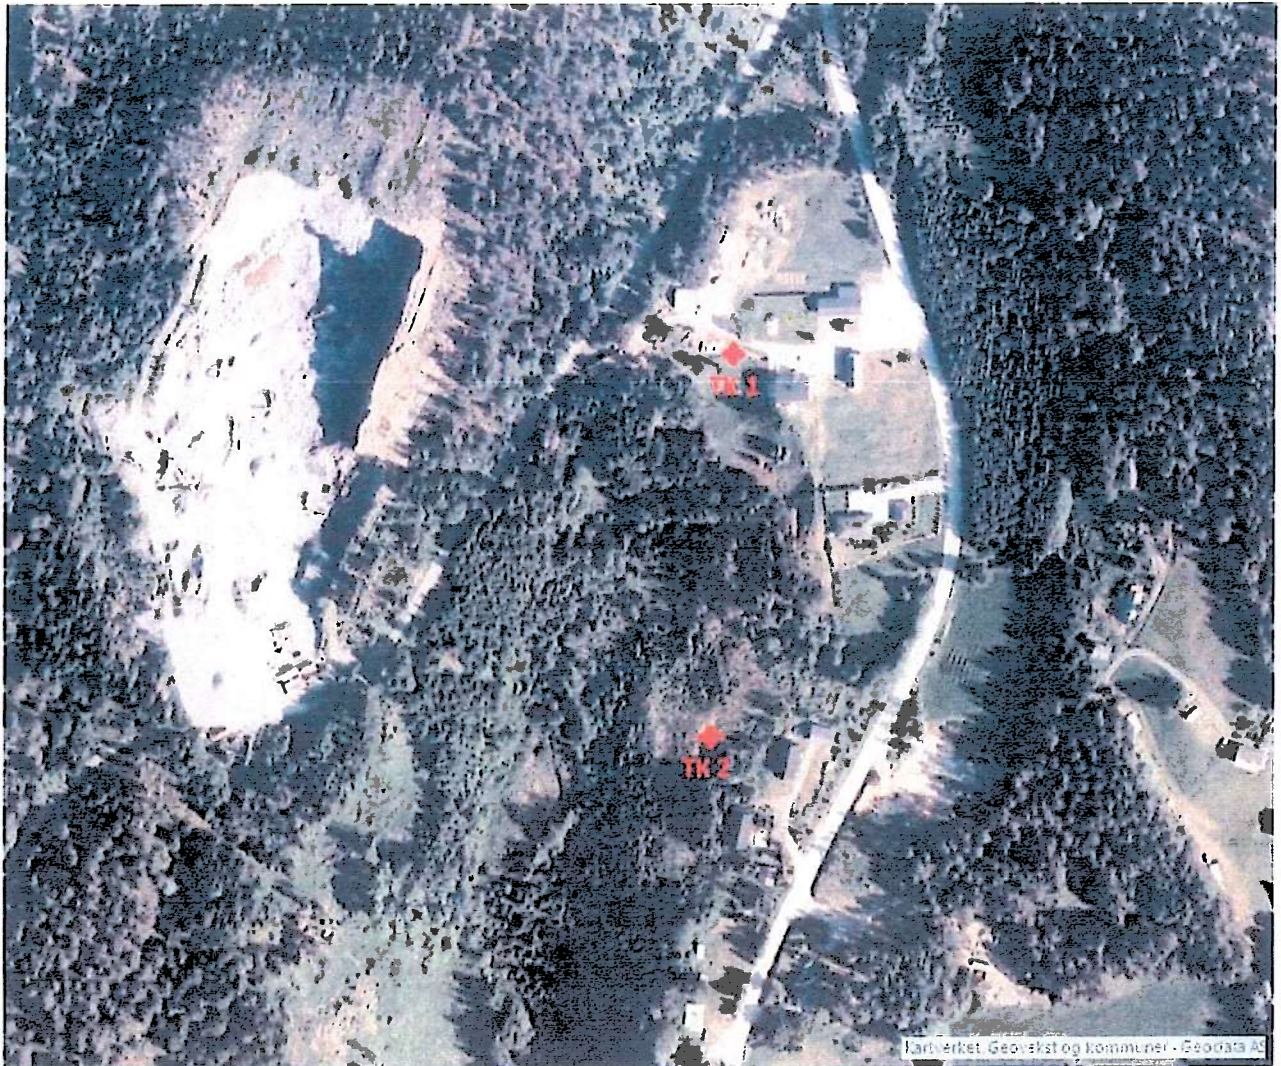
Vedlegg 1: Plassering av prøvepunkter TK1 og TK 2.

Stasjonene har vært utplassert sydøst for pukkverket ved to av de nærmest bebodde husene. Se medfølgende kart for nærmere plassering ( vedlegg A ).

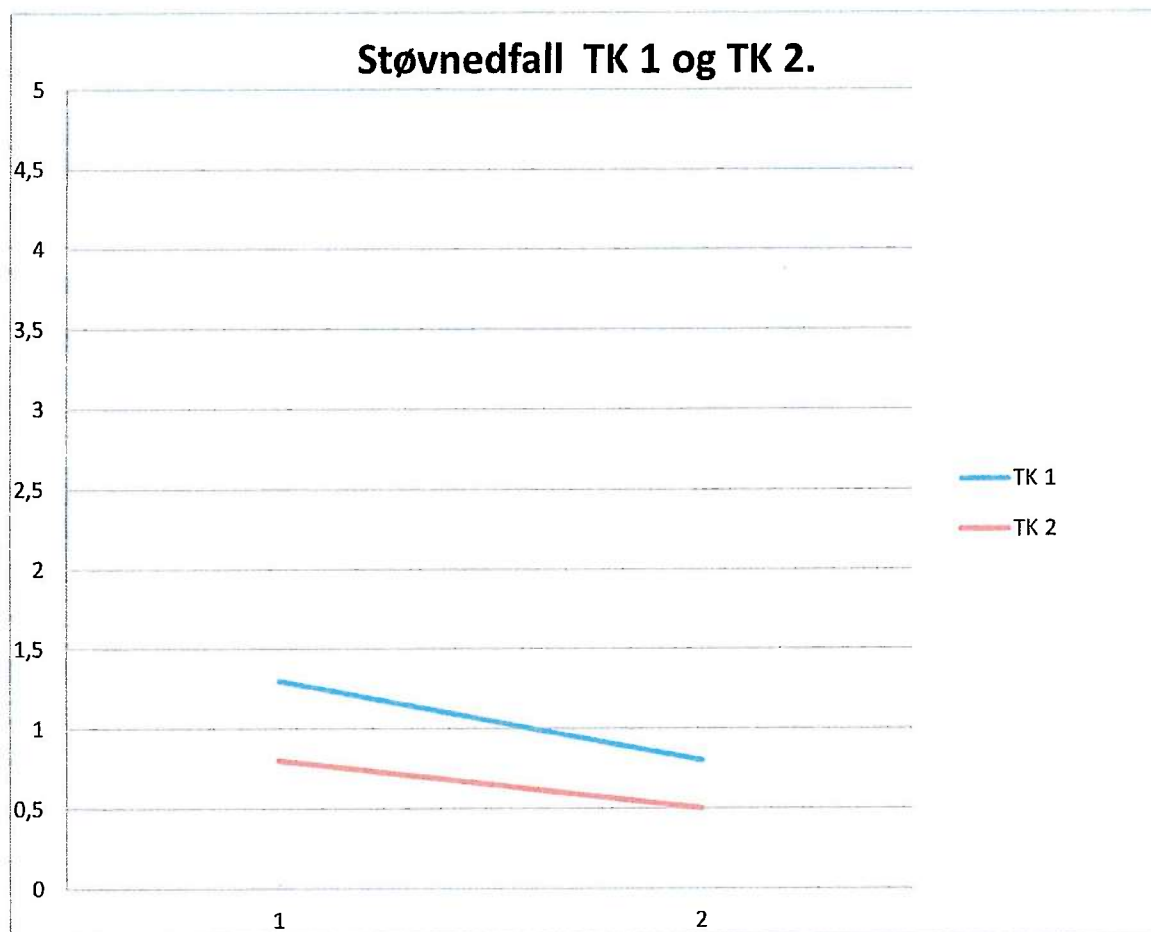
**Vedlegg B.c:** Totalt Støvnedfall i målepunkt TK1 og TK 2 for Tukudalen Pukkverk ( 17. oktober 2016 / 19. desember 2016) i g/m<sup>2</sup>/30 dager.

Det mineralsk andel i nedfallet, ligger for alle målingene under grenseverdien.

periode	TK 1	TK 2
I	1,3	0,8
II	0,8	0,5

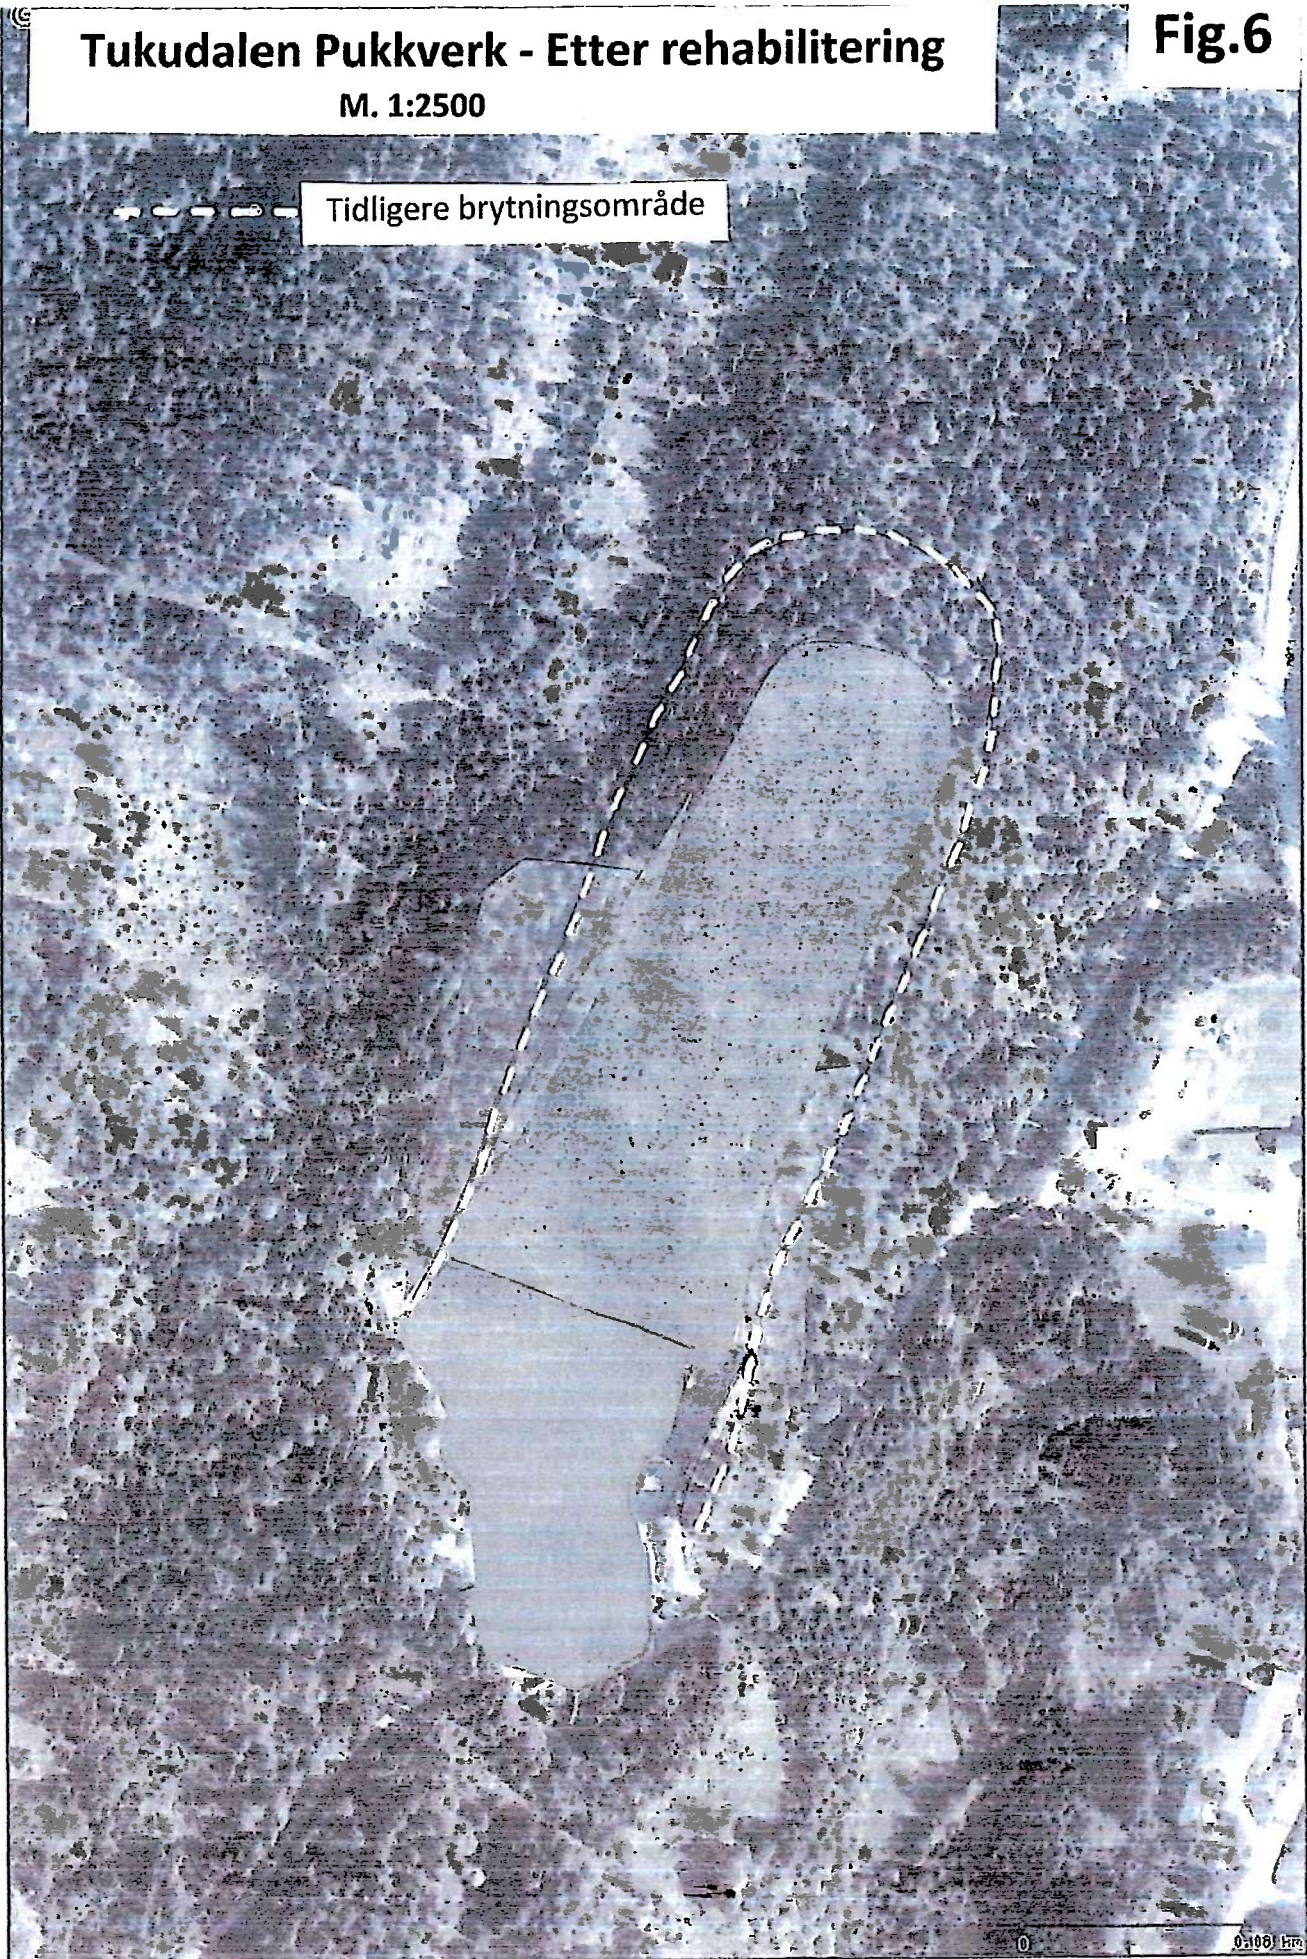
Fig.6

Fig. 6 viser området etter rehabilitering.

# Tukudalen Pukkverk - Etter rehabilitering
