# Konsekvensanalyse Tukudalen Pukkverk

Sigdal kommune

Støymålinger Tukudalen, Prestfoss

## **EVALUERING AV STØVNEDFALLSMÅLINGER.**

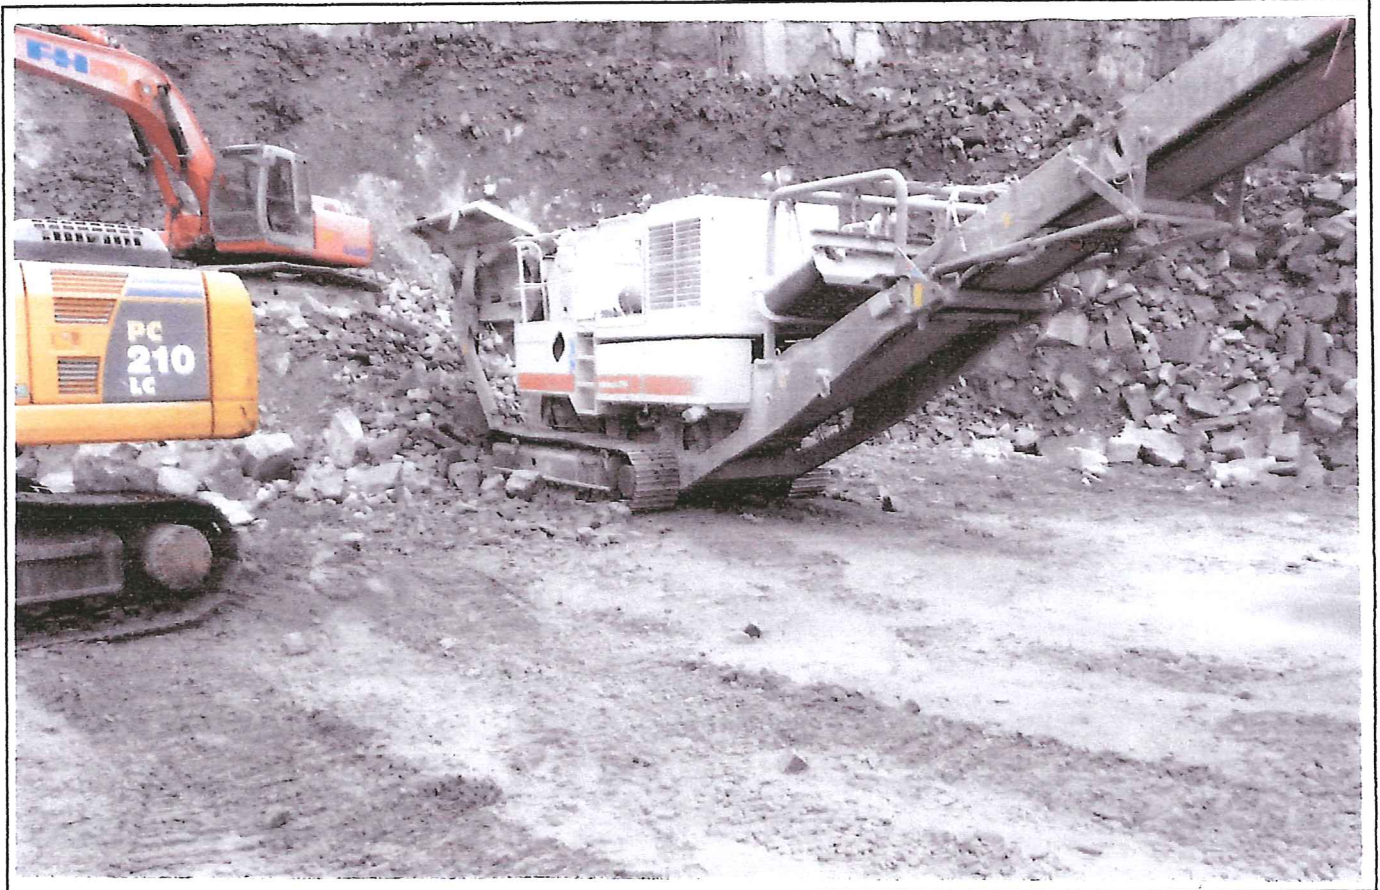
Grovkuseanlegg

Mobil grovknuser Lokotrack LT 95  
Gravemaskin EX 255  
Pigger- Komatsu PC 210  
Mobilt transportband Ezystak TR 6540

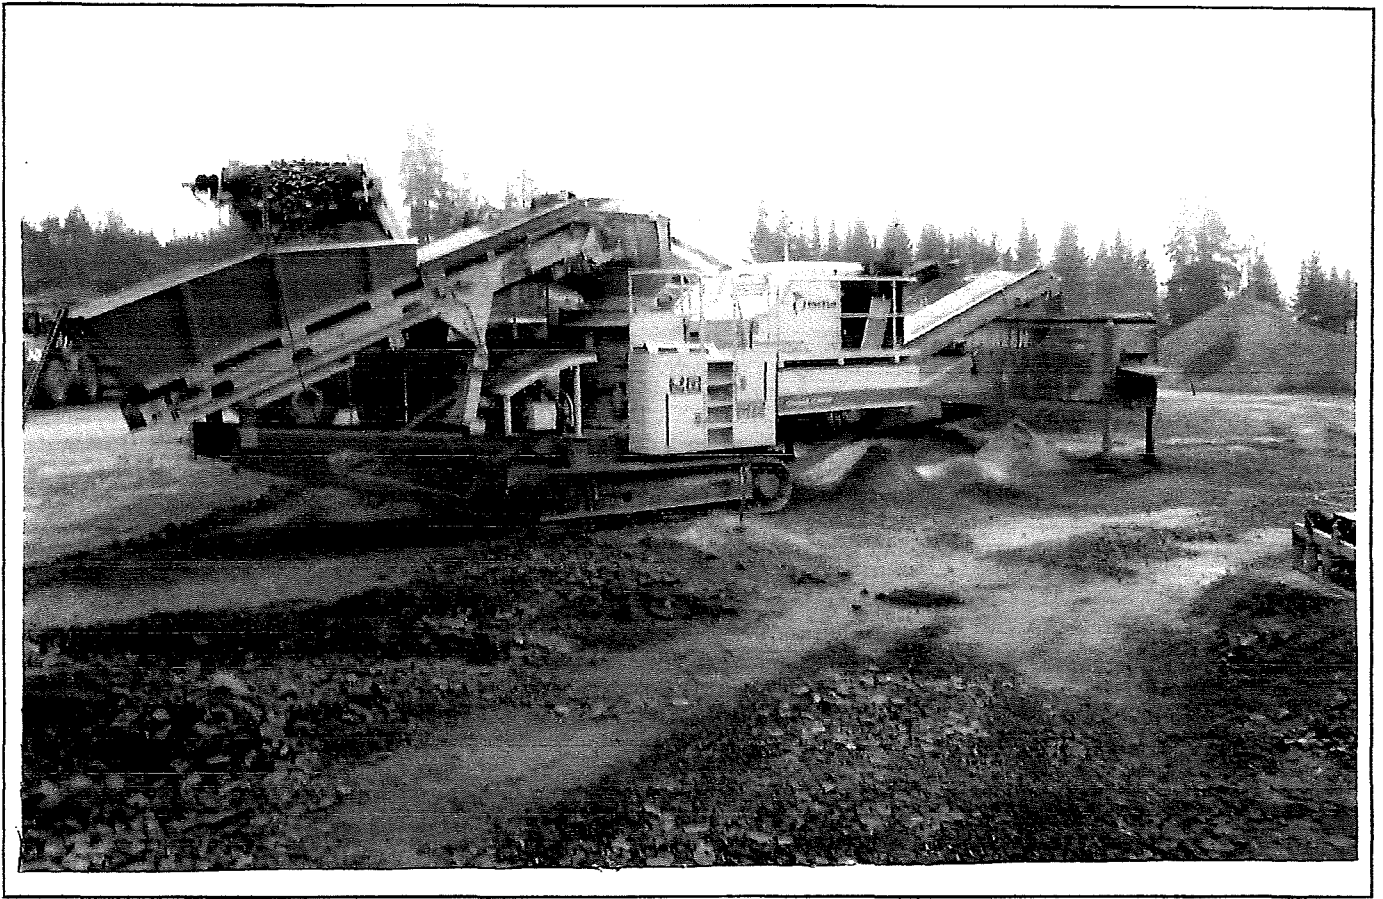
Finknuseanlegg

Mobil konknuser Metso Lokotrack LT 200hP  
Mobilt materanlegg  
Mobilt sikteverk Powerscreen Turbo Chieftain 1400

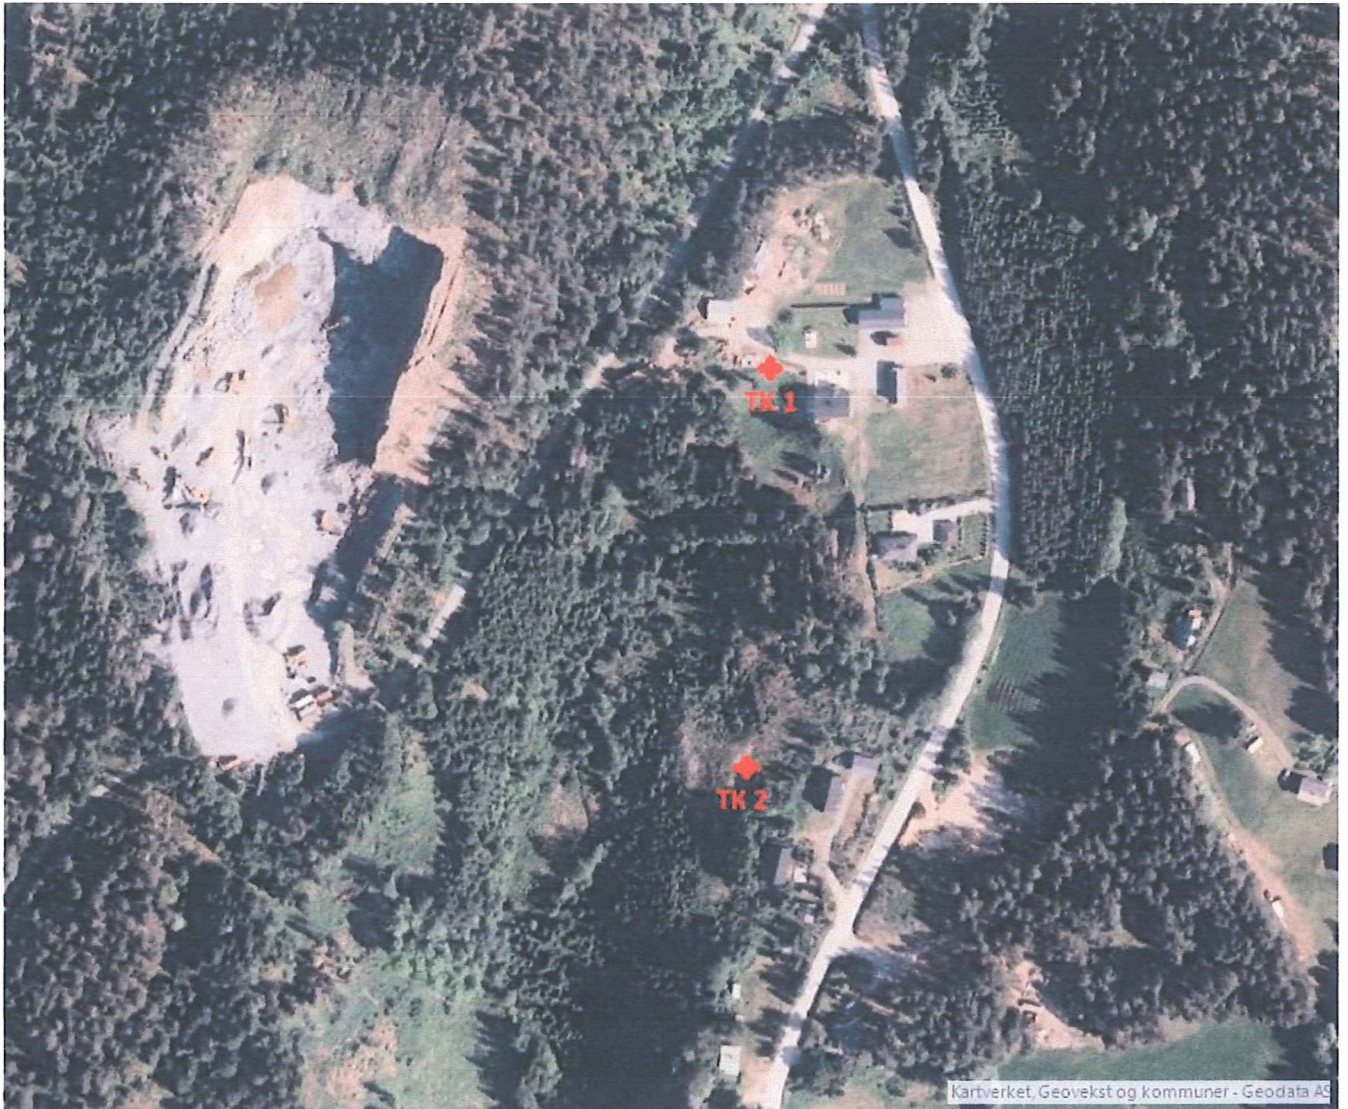
Vedlegg 1: Plassering av prøvepunkter TK1 og TK 2.

Stasjonene har vært utplassert sydøst for pukkverket ved to av de nærmest bebodde husene. Se medfølgende kart for nærmere plassering ( vedlegg A ).

Plasseringen av stasjonene for samling av nedfallet nær pukkverk vises i vedlegg A.

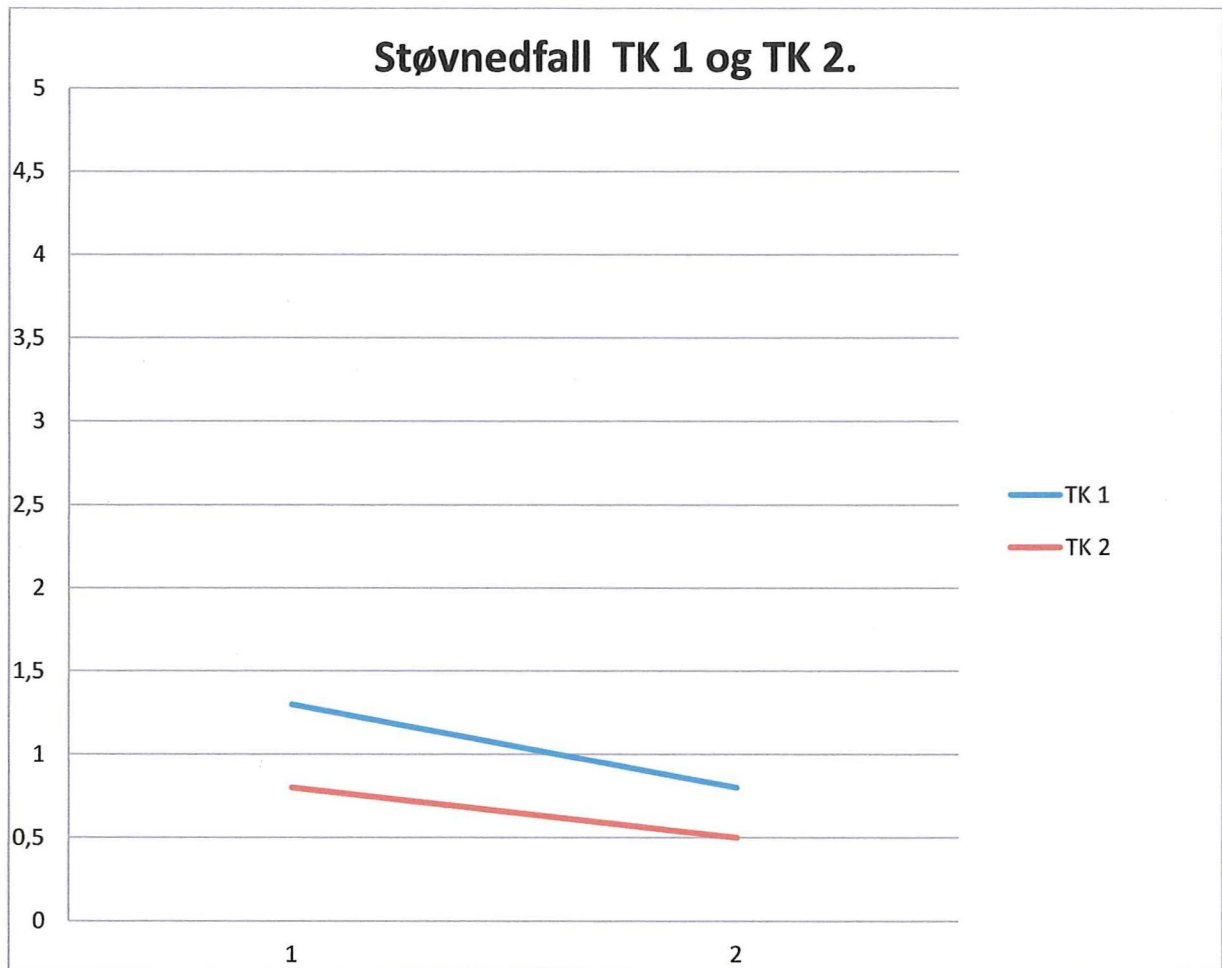
**Vedlegg B.c:** Totalt Støvnedfall i målepunkt TK1 og TK 2 for Tukudalen Pukkverk ( 17. oktober 2016 / 19. desember 2016) i g/m<sup>2</sup>/30 dager.

periode	TK 1	TK 2
I	1,3	0,8
II	0,8	0,5

Det mineralisk andel i nedfallet, ligger for alle målingene under grenseverdien.

Ut fra undersøkelsen av støvnedfallet kan det konkluderes med at nedfallet for de to periodene det er utført målinger ikke overskrider grenseverdien.

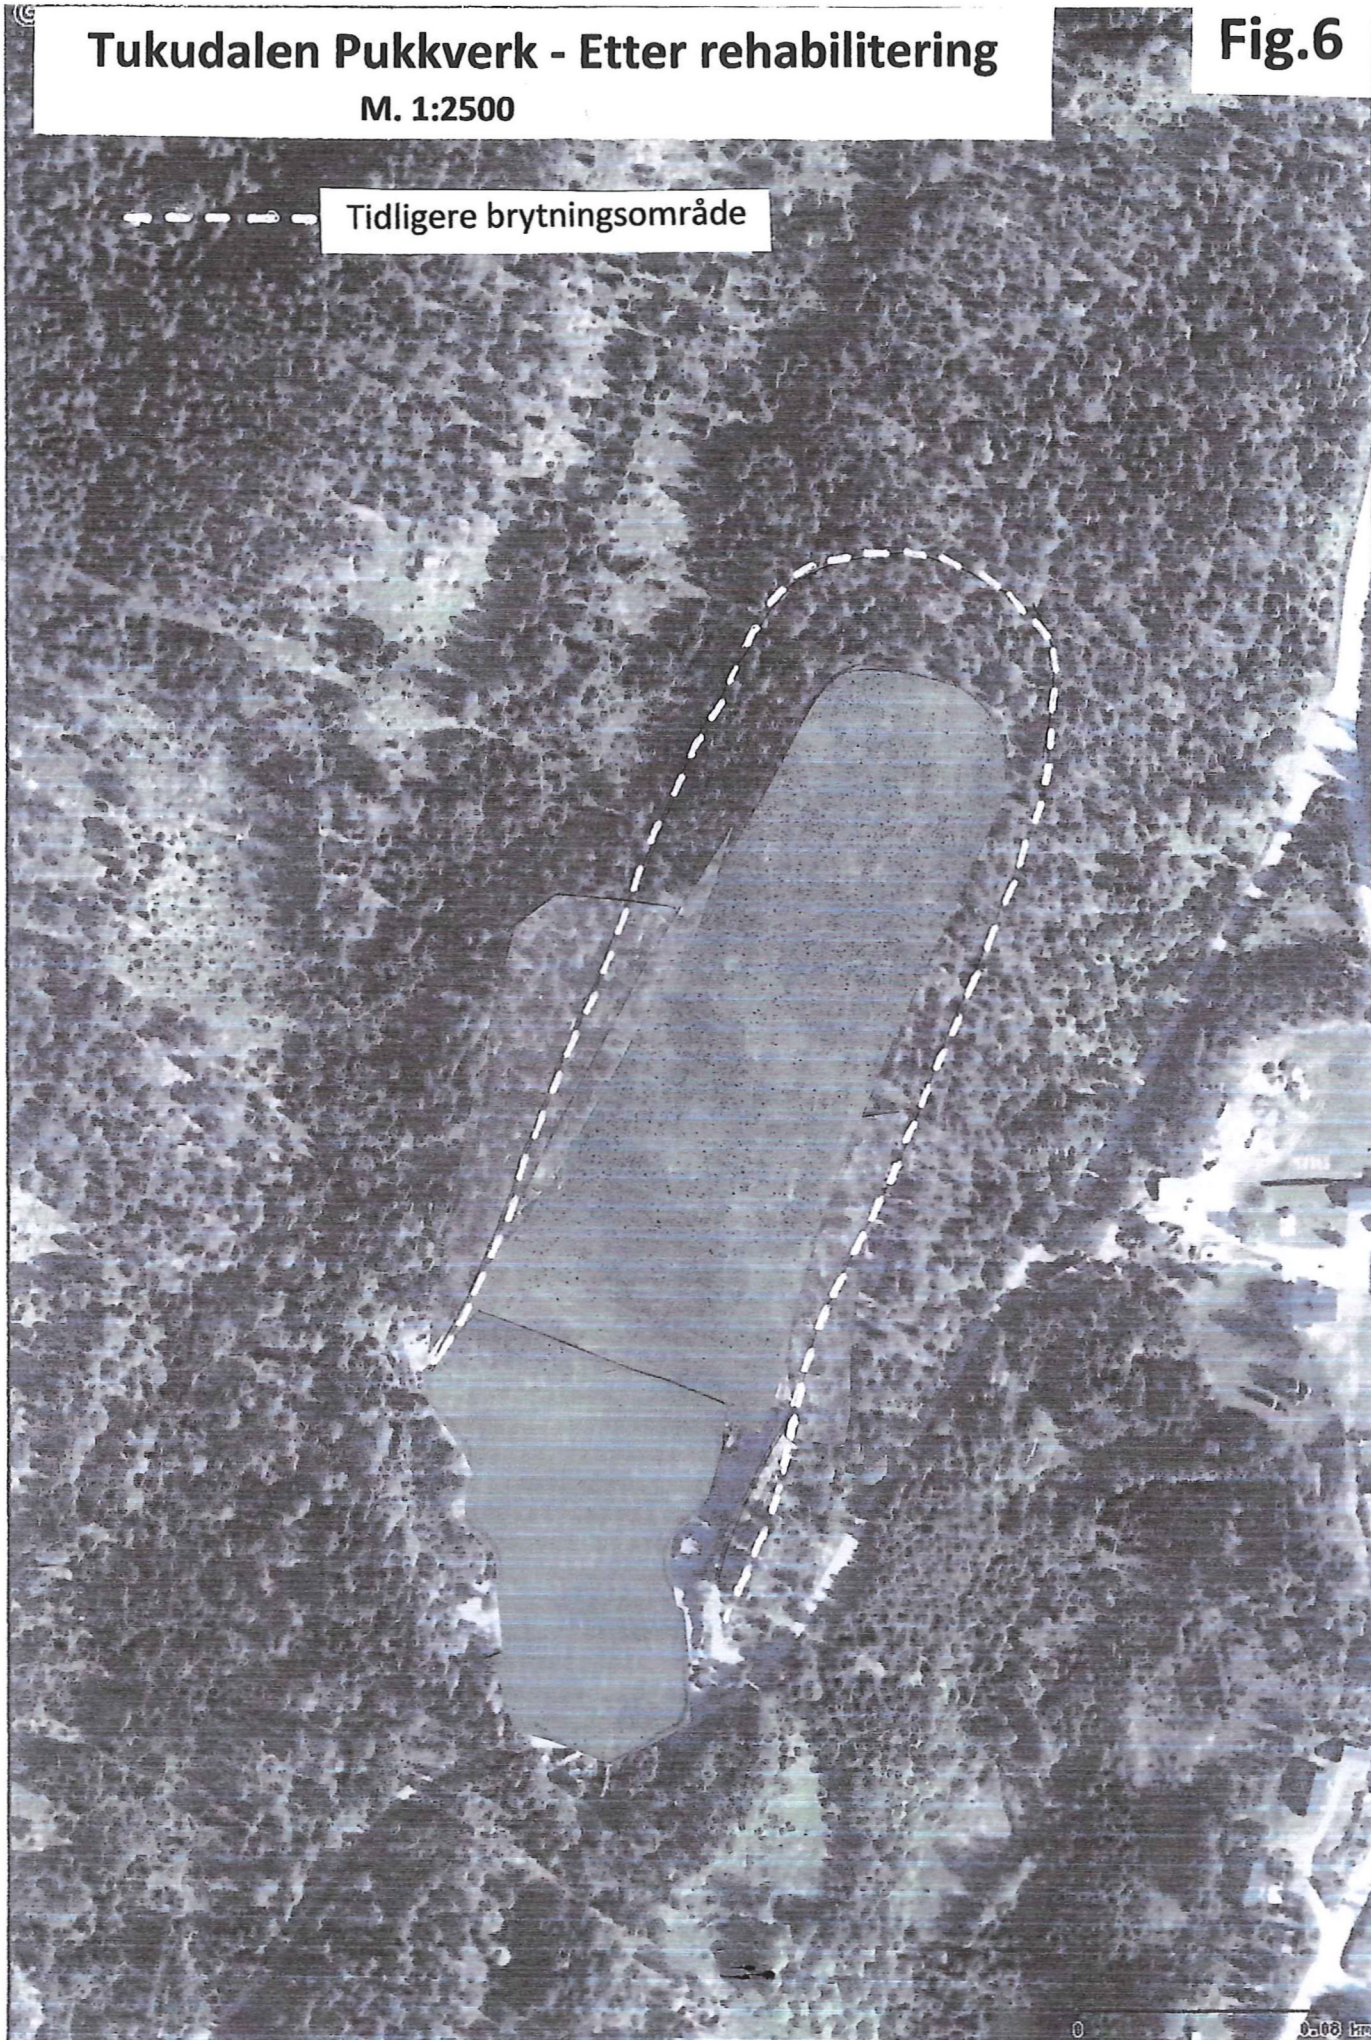
Fig.6

Fig. 6 viser området etter rehabilitering.

# Tukudalen Pukkverk - Etter rehabilitering

Tidligere brytningsområde
